OH3ABN--kerhon VRGK-radion vaiheet:

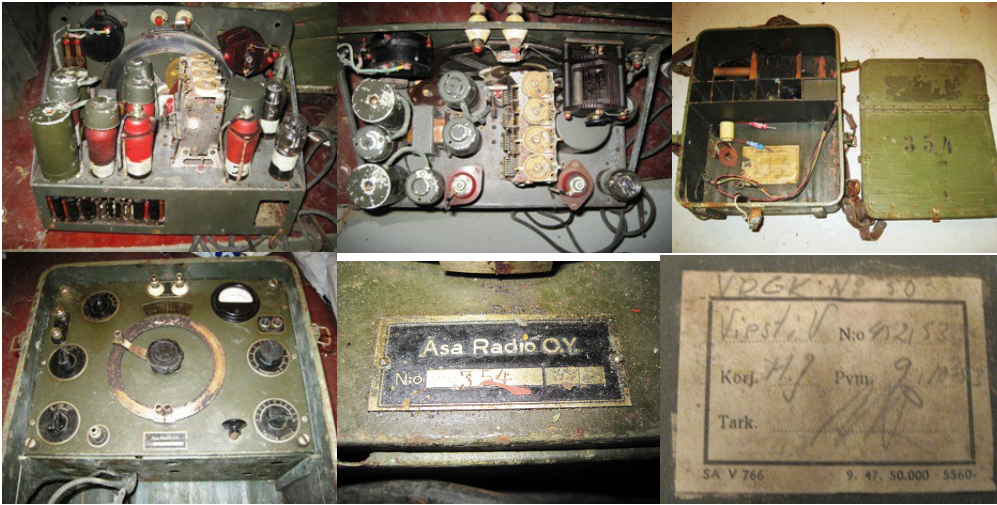
Otin laitteesta muutaman valokuvan ja laitoin ne e-mailina kerhomme jäsenille. Kun ehdin, otin laitteen kotiin ja rupesin tutkimaan sitä tarkemmin. Laite osoittautui vrgk-a eli vanhemmaksi versioksi. Kunto oli kehno johtuen pitkästä kosteasta varastoinnista. Fanerikotelot on aika huonossa kunnossa ja laite itsekin pahasti homeessa ja ruosteessa. Kun kokeilin toimintaa kotona, toimi siinä ainoastaan lähettimen vfo. Kokeilin myös vfo:n taajuuden muuttoa 3,5 mhz:lle ja se onnistuikin noin 200 pf kiintokondensaattorin avulla kelan rinnalla. Vastaanotin oli mykkä samoin tx-pääteaste. Sekoittajan dk21 oskillaattori ei värähtele, ja kun annoin putken Oivalle oh3my kokeiltavaksi omassa koneessaan, se ei toiminut sielläkään. Kun minulla ei ollut siihen varaputkea, päätin jättää tarkemman tutkimisen ja annoin laitteen oh3nob:lle Hannulle Pälkäneelle säilytykseen.

Oheiset kuvat otin ennen laitteen korjauksia ja muutoksia 27.5.2011 HH

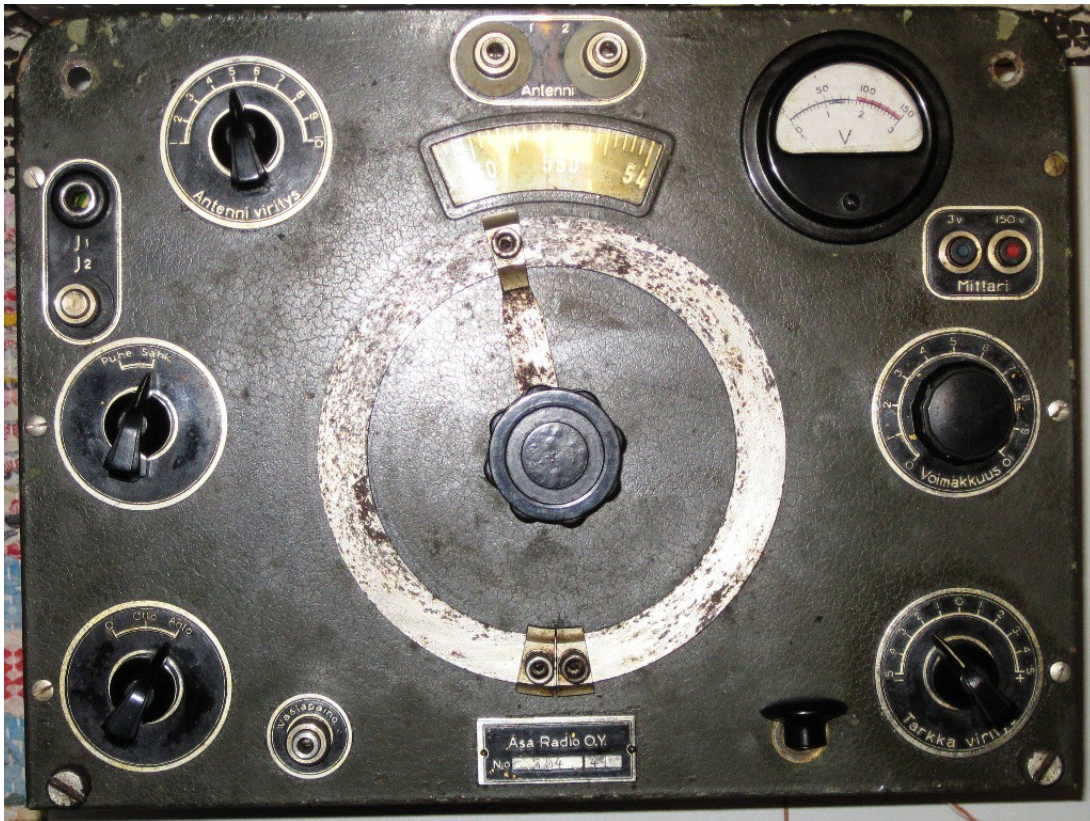
VRGK ”edestä ja takaa, istuu ja makaa”! Eli koneen tämänhetkinen ulkomuoto hieman putsattuna.
